# 上海宝山白玉兰花园小区电梯更新项目 “12·17”较大高处坠落事故调查报告

上海市政府事故调查组

2026年4月

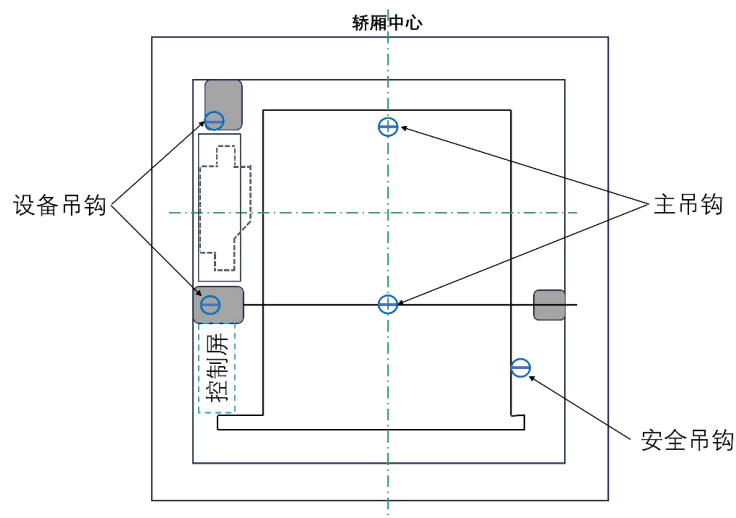
图3 井道吊钩设置示意图

3. 电梯机房情况。电梯机房屋顶屋梁（以下简称屋梁）为东西斜向走向（20 度倾角）；屋梁上标有“限吊 3 吨”标识，屋梁宽度方向中间位置有一个原 U 形吊钩被拉脱成 W 型；吊钩正下方开有一个 0.2 米×0.19 米的方孔。吊钩断裂变形后各段的长度分别为 90 毫米、100 毫米、90 毫米，直径为 17 毫米。吊钩脱出端对应屋梁处部分墙体已经脱落，屋梁内留有残留吊钩。未断裂端吊钩外露段与埋入段之间通过搭接焊接方式连接。吊钩上系挂有电缆，电缆一端断裂下垂到井道，另一端连接到机房照明动力配电箱中；机房内安装有 1 个用于提升导轨的卷扬机及其工作钢丝绳悬挂点；未见其他悬挂点。

(3) 井道吊钩设置要求。根据三菱电梯公司提供的有关图纸<sup>[4]</sup>要求，井道顶部应设置 5 个吊钩，其中主吊钩 2 个，负荷  $\geq 30$  千牛/个；设备吊钩 2 个，负荷  $\geq 15$  千牛/个；安全吊钩 1 个，负荷  $\geq 6$  千牛/个（见图 3）。

1. 作业前未按要求对吊钩进行承载力测试，未能发现吊钩因承载力不足而发生断裂的安全隐患。综合现场吊钩安装情况、受力分析及对吊钩的检测，吊钩实际最大能承受的载荷不满足标识“限吊3吨”及作业要求。

2. 吊钩断裂的原因。经检测，吊钩断裂的原因为事故工况下吊钩断裂侧实际承受载荷大于能够承受的载荷。

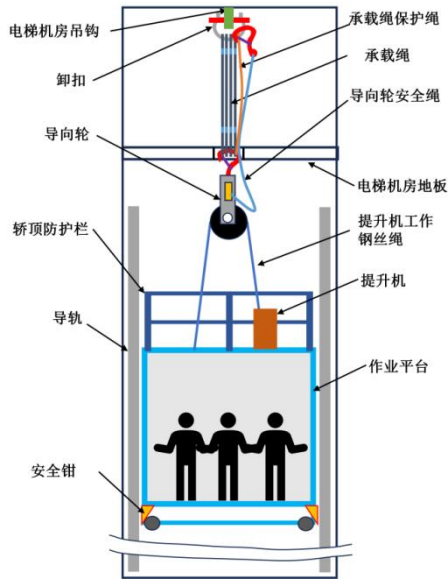
图 4 现场施工方案示意图

组织施工，溧扬公司未按规定<sup>[5]</sup>检查确认吊点、未安装安全锁机构和缓冲器，并未对悬挂的吊钩进行承载力测试，而将全部绳系挂在该吊钩上，吊钩无法承载而断裂变形，造成绳系尽数滑脱后作业平台下坠，致使3名作业人员随作业平台一起坠落于电梯底坑死亡。

2. 全部绳系违规<sup>[6]</sup>悬挂在唯一的吊钩上。未按要求确认检查吊点，而是将连接作业平台的承载绳、承载绳保护绳、导向轮安全绳全部悬挂在未经承载力测试的吊钩上（见图4）。

3. 安全防护措施缺失。安装作业单位未按要求安装安全锁并将其与驱动安全钳动作的部件连接，导致作业平台坠落时安全钳无法将作业平台制停在导轨上；未按要求在正式动车施工前安装缓冲器，导致作业平台坠落于底坑时无缓冲保护；井道内未设置生命绳，导致作业平台坠落时作业人员随作业平台一起坠落于电梯底坑。
